# TVRĐAVA GRADINA

## GRAD DRNIŠ

**ZAŠTITA I OBNOVA GRADITELJSKOG NASLIJEĐA**

**STOJANOVIĆ MIHOVIĆ**

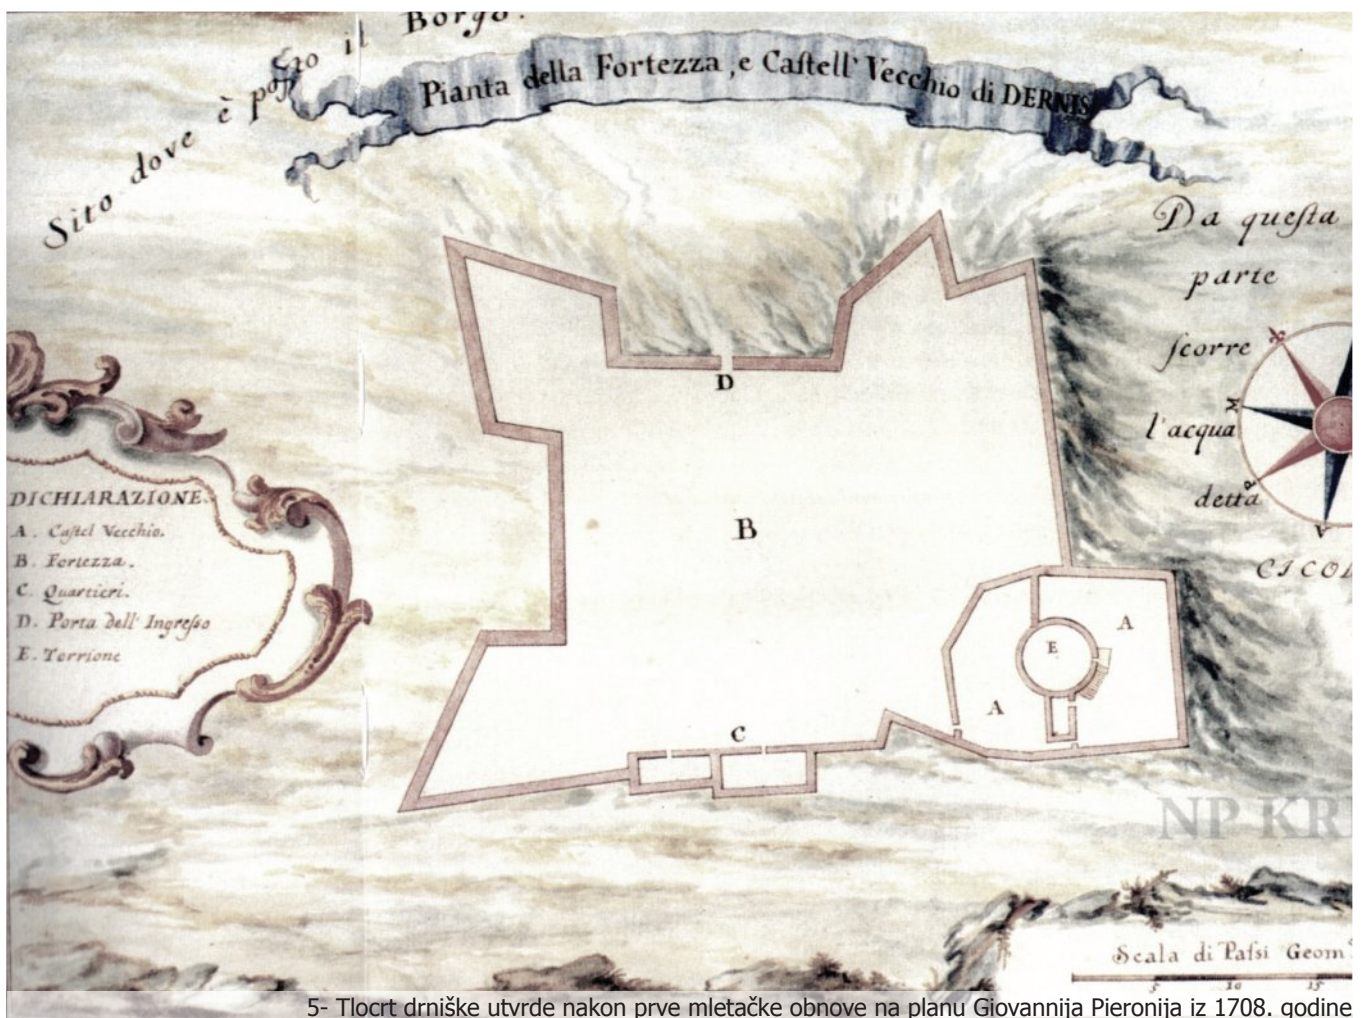
5- Tlocrt drniške utvrde nakon prve mletačke obnove na planu Giovannija Pieronija iz 1708. godine

Pieroni je osim vedute naselja izradio i posebni prikaz drniške utvrde u tlocrtu (slika 5). Radi se o stanju utvrde nakon prve mletačke obnove. Cjelokupni tlocrt u skladu je sa principima renesansne fortifikacijske arhitekture. Okolni teren naznačen je shematski, bez većeg prikaza detalja. Također to je slučaj i s prilazom, gdje se ne može razlučiti prilazna cesta. Ulaz u samu tvrđavu smješten je u njenom sjeveroistočnom dijelu, te je bio dobro nadziran i branjen okolnim bastionima. Na karti nisu naznačeni sporedni ulazi, no vjerovatno su postojali. Posebno je označen stari dio utvrde (A) s okruglom kulom poznatom iz starijih veduta. Na uglovima utvrde više nema okruglih kula iz Coronellijevog prikaza. Uglovi su sada ojačani naprednijim četvrtastim bastionima (B), prilagođenim naprednijem načinu ratovanja upotrebom naprednijeg topništva. Unutar zidina nalazile su se i prostorije za smještaj vojne posade (C). Radi se o skromnijim prostorima manje površine u sklopu jugozapadnog bedema, u osi sa ulazom. Za razliku od prijašnjih prikaza starija fortifikacijska cjelina (A) oko kule (E) nema unutrašnjih pregradnih zidova. Cjelokupna obrana utvrde funkcionirala je u više prstenova sa kulom kao ultimativnim utočištem.

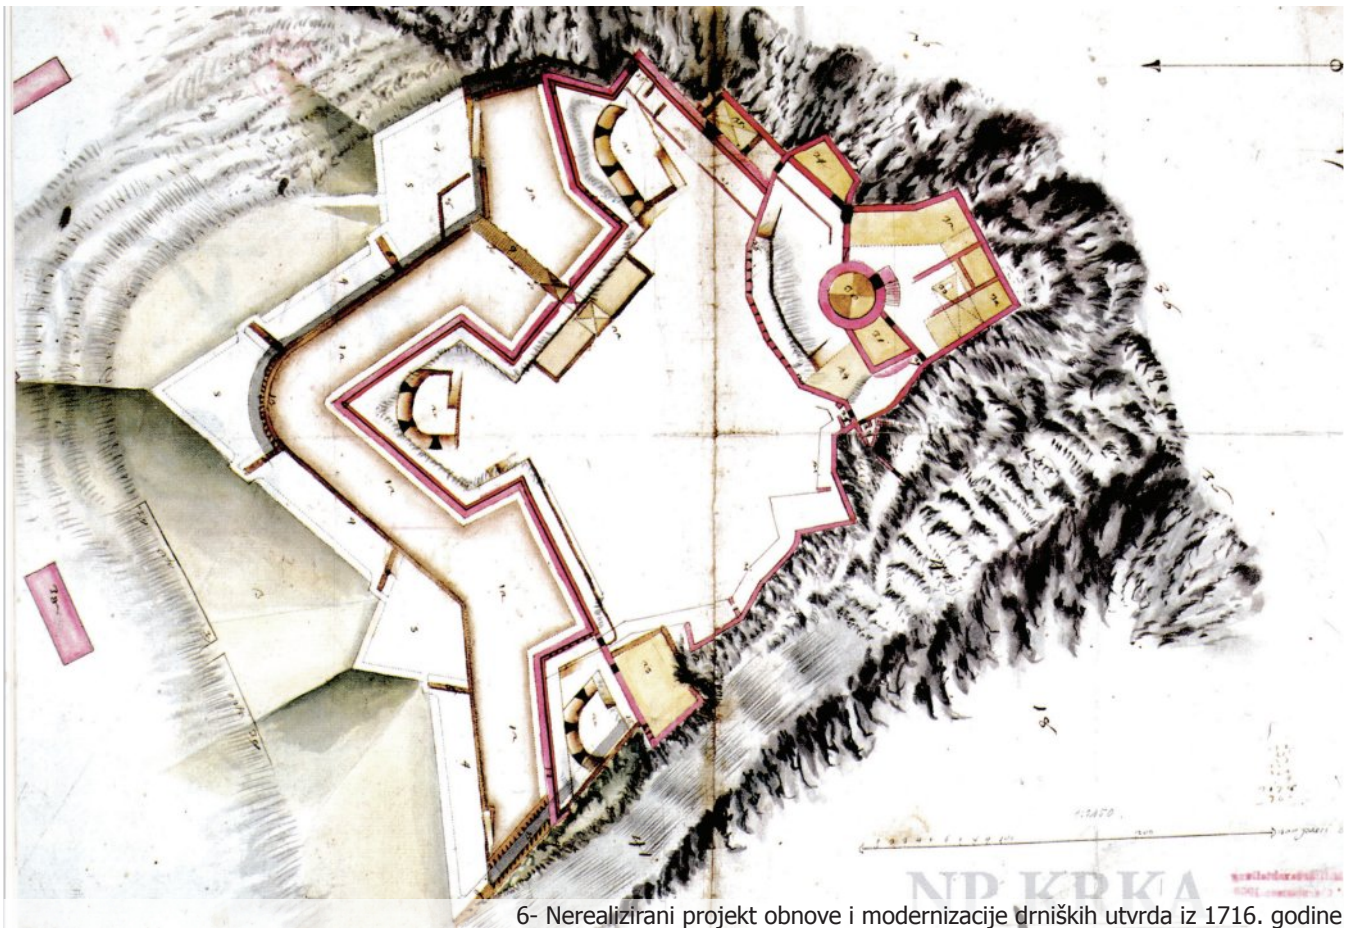
6- Nerealizirani projekt obnove i modernizacije drniških utvrda iz 1716. godine

Nakon uspješne obrane Drniša 1715. godine, mletačka vojska je zajedno s domaćim krajišnicima odlučila osloboditi i imotsku krajinu. Kako su drniške utvrde tijekom nedavne osmanske opsade pretrpjele stanovita oštećenja, u sklopu priprema za oslobođenje imotske krajine, 1716. godine sastavljen je ambiciozni projekt obnove i modernizacije postojećeg uvrđenja. U sklopu tog projekta druge mletačke obnove nastao je vojno-inženjerski plan utvrde koji prikazuje postojeće zatečeno stanje ali i sve planirane dogradnje. Radi se o prijedlogu uređenja dodatnih vojnih objekata neposredno uz liniju zidina (označeno žutom bojom), ali i o opsežnom prijedlogu izgradnje koji je predviđao iskapanje jarka oko utvrde premošćen mostom kojim se ulazi u unutrašnjost utvrđenog prostora. Ispred jarka planiran je sustav glasiya, te proširenih nasipa koji bi dodatno štitali ulaz u utvrdu. Unatoč nesumnjivoj strateškoj važnosti Drniša do planiranog zahvata na proširenju utvrde nije došlo. Godine 1733. providur Grimani prilikom posjeta Drnišu odlučio je ne obnavljati utvrdu već urediti vojne i upravne zgrade potrebne mletačkoj upravi u Drnišu (Kosor, 1975.) Ujedno, to je i vrijeme početka degradacije funkcije utvrde te njene dematerijalizacije. Cjelokupno područje, a posebno bedemi bastiona preuzeli su funkciju lokalnog izvora materijala, prvenstveno kamena za izgradnju okolnih manjih objekata.

Zanimljiv je nerealizirani projekt "druge mletačke obnove" nastao 1716. godine nakon uspješne obrane Drniša od Turaka 1688. godine. Tim projektom osim što je predviđena manja reorganizacija prostora unutar utvrde planirana je znatna intervencija u prostor izvan zidina. Utvrda se iz renesansne transformira u baroknu. Neposredno uz sjeverne i zapadne zidine predviđen je kanal, šanac preko kojeg se u utvrdu ulazi mostom. Na kanale se nastavlja sustav ravelina podijeljenih kanalima u šest dijelova. Ispred ravelina su glacije - brisani prostor. Ipak, providur Grimani 1733. godine odustaje od obnove te od tada utvrda započinje svoju degradaciju, te kasnije i samu dematerijalizaciju. Koristi se kao izvor kamena za okolnu stihijsku izgradnju (slika 32).

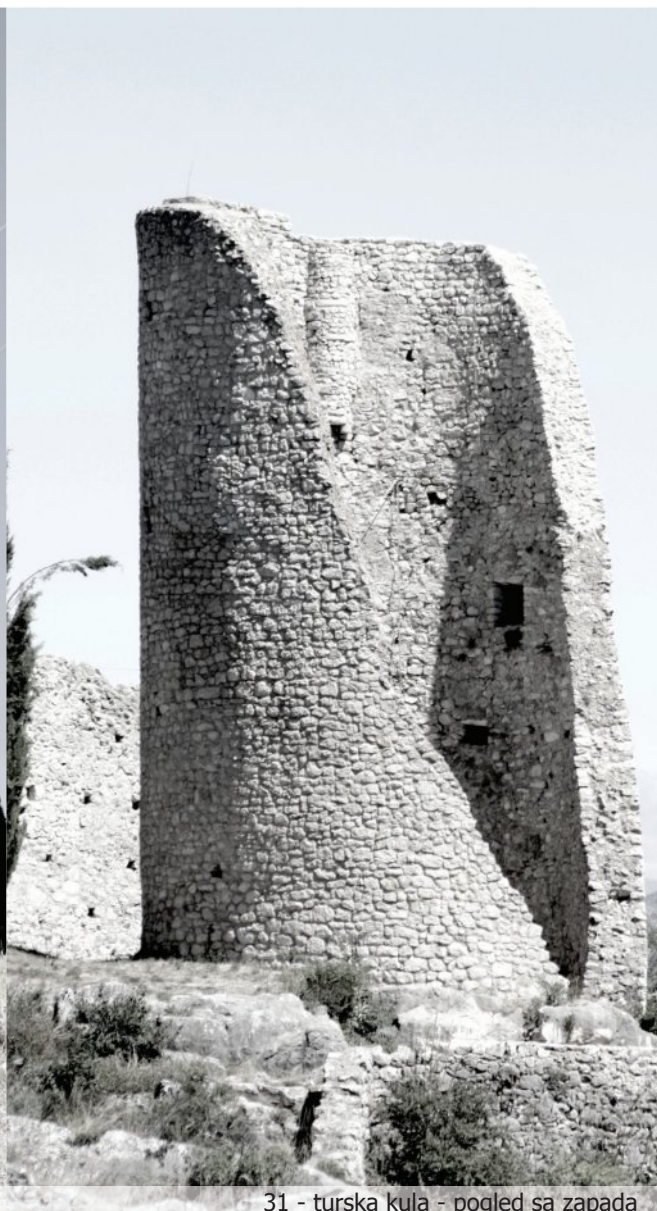
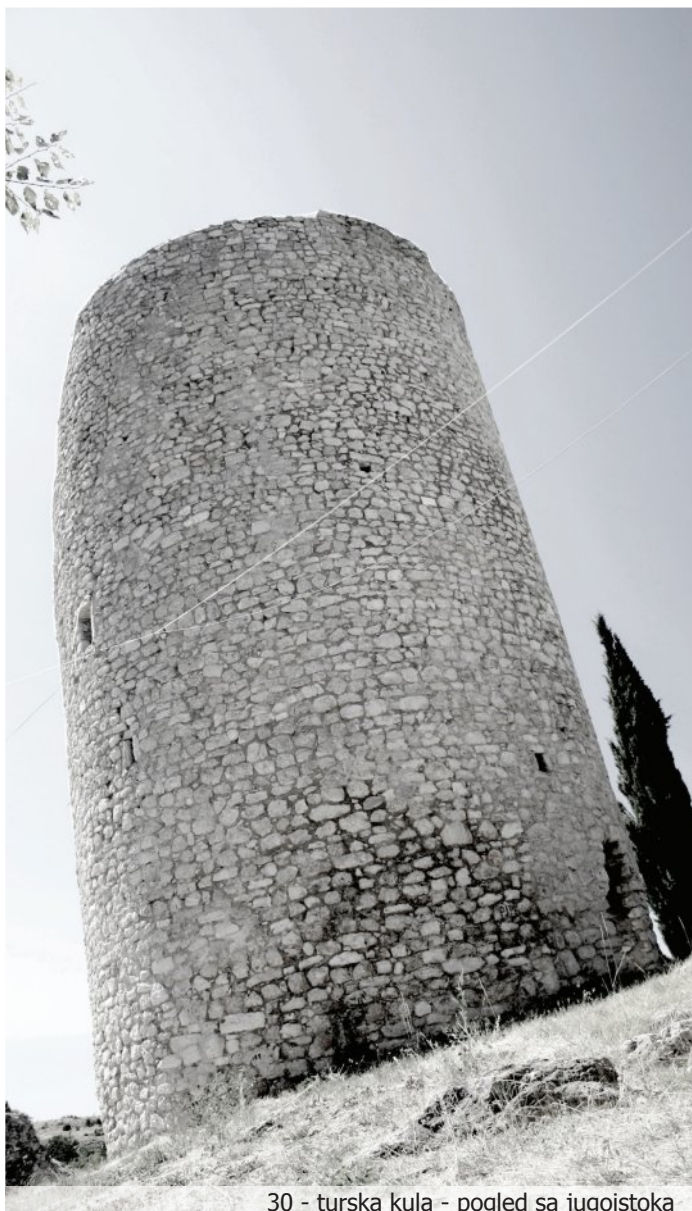
30 - turska kula - pogled sa jugoistoka

31 - turska kula - pogled sa zapada

Kula je prema dostupnim informacijama i dokumentaciji bila jedini istaknuti vertikalni element utvrde. Danas su ostatci kule visoki cca 14,30 m (od najniže do najviše točke) , što je i visina koja odgovara prvotnoj visini vijeka (slika 30-31). Prema dostupnim dokumentima kula je imala stožasti krov, koji je nakon kratkotrajne mletačke okupacije 1648. godine zapaljen. Također i ostali dijelovi utvrde, te okolne turske građevine (minaret) su bili devastirani. Nema podataka da je stožasti krov bio obnovljen i saniran. Smatra se da je kula imala 4 etaže - prizemlje i 3 kata iznad. Prosjek po etaži uključivo konstrukciju bi tada iznosio cca 3,5 m. Uzimajući obzir skromnije visine etaža tadašnjih građevina, te samu utilitarniju namjenu kule moguća je i varijanta vertikalne organizacije kule sa prizemljem i 4 gornje etaže. Visina etaže sa konstrukcijom stropa bi tada iznosila cca 2,85 metara, što je svakako moguća visina. Što se tiče tlocrtna organizacije prostora vanjski promjer kule u prizemlju iznosi cca 8,85 metara dok je unutar-nji cca 6,5 metara. Tako da je površina prizemne etaže bila cca 33 kvadratna metra, dok je površina viših etaža nešto manja. Debljina zida u prizemlju iznosi cca 1,20 metara, dok se prema vrhu radi statičkih razloga sužava do cca 65 cm. Pretpostavlja se da se u kulu ulazilo na 2 međusobno suprotna ulaza. Očuvan je samo onaj sjeverni, više puta saniran i restauriran. Minimalnih je dimenzija, izrazito grube obrade. U očuvanim zidovima više je očuvanih otvora u obliku manjih prozora te otvora za stropne grede te manjih otvora za obrambene svrhe. Karakteristična je njihova prilično gruba obrada sa izrazito pojednostavljenim detaljima. Nema naznaka bilo kakvog pokušaja umjetničke intervencije. Na sjeveroistočnoj strani zida nalaze se ostaci dimnjaka gornjih etaža konzolno oslonjenih na zid u gotovo potpuno očuvanom stanju.

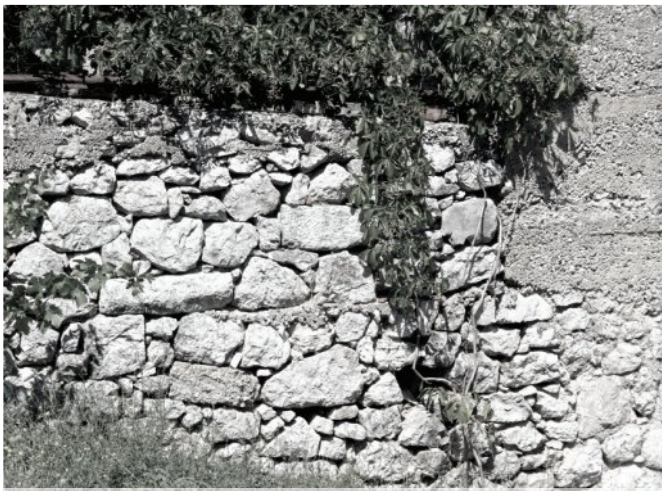
32 - materijal ugrađen u okolne kuće

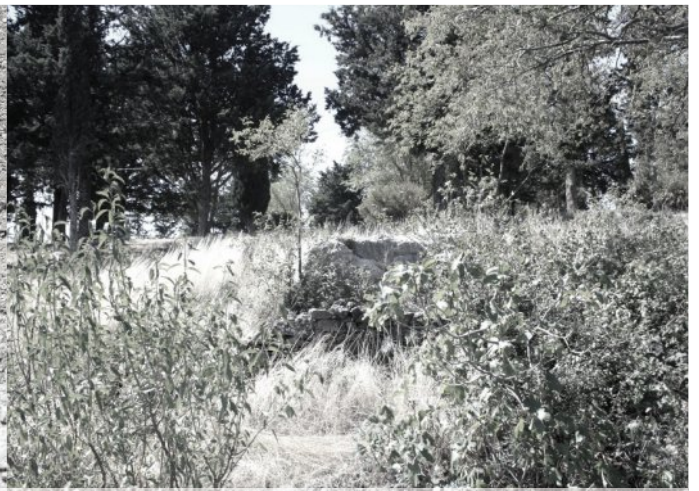
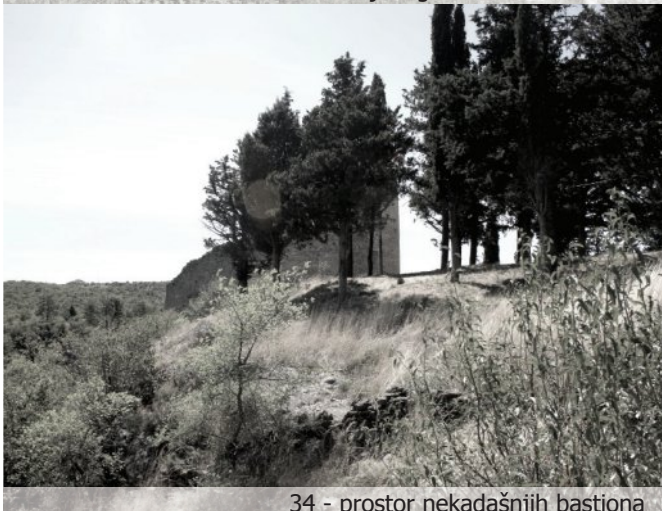
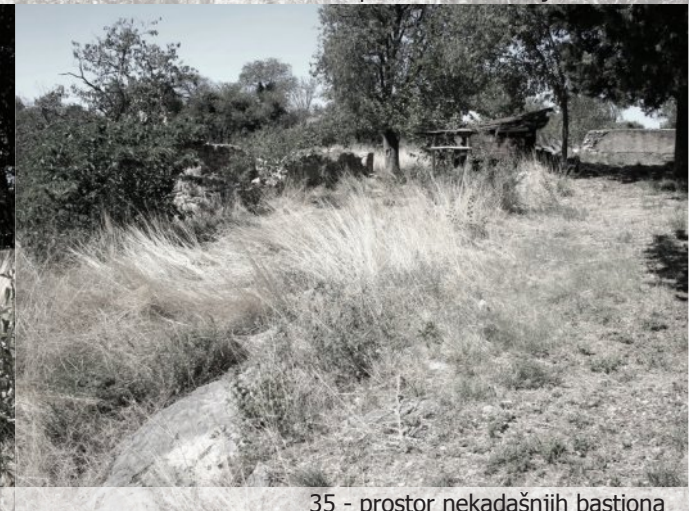
33 - prostor nekadašnjih bastiona

34 - prostor nekadašnjih bastiona

35 - prostor nekadašnjih bastiona

Iako u neprepoznatljivom stanju, moguće je naslutiti oblike četvrtastih bastiona i obrambenog zida nastalih na prijelazu iz 17. u 18. stoljeće (slika 33-35). Mlečani su nakon konačnog protjerivanja Turaka 1688. godine u tako zvanoj "prvoj mletačkoj obnovi" sanirali postojeću tvrđavu, te podigli obrambene bedeme, adekvatne novim načinima ratovanja, o čemu je već bilo govora. Giovanni Pieroni 1708. godine prikazao ih je na veduti i u tlocrtnom obliku, te su to danas temeljni dokumenti za usporedbu. Utvrda je imala 3 bastiona: sjeverni, zapadni te istočni bastion. Njihov tlocrtni položaj moguće je lociranjem temelja arheološkim iskapanjem precizirati, dok je njihovu visinu moguće samo pretpostaviti na temelju povijesnih perspektivnih prikaza, odnosno veduta koje najčešće imaju samo ilustrativno značenje koje se ipak ne može strogo interpretirati. Na Pieronijevoj veduti zidovi su cca 5-10 metara visoki, što treba uzeti sa rezervom. Ulaz u utvrdu nalazio se sa istočne strane, orijetiran prema gradu, te je bio bočno flankiran sa bastionima. U sklopu zapadnog bedema nalazile su se i prostorije za posadu, dok se na samom jugu nalazila tvrđava iz prijašnjeg osmanskog razdoblja. Uzimajući u obzir organizaciju utvrda u doba renesanse (npr. Karlovac 1579.), te obranu ukopavanjem, koncept utvrđenja bastionima smještenim na uzvisini je kontradiktoran i upitne utilitarnosti s obzirom na veću izloženost neprijateljskoj vatri.

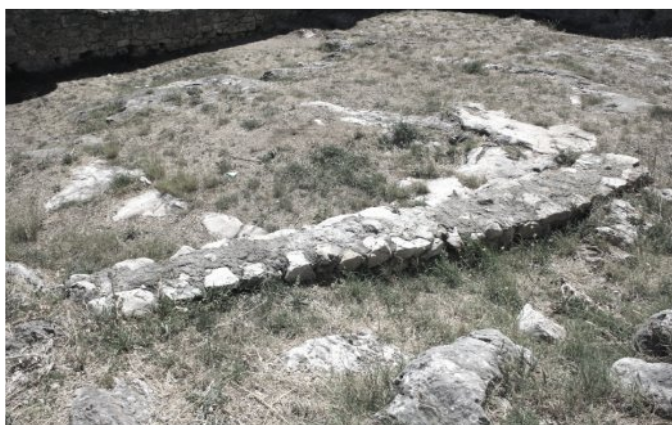
36 - ostaci zidova u parteru

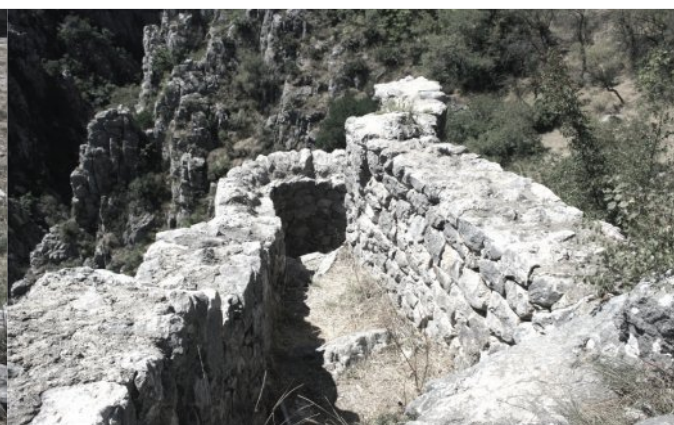
37 - rekonstruirana osmatračnica

Ostaci zidina tvrđave oko kule iz doba Turaka i ranije su u dobrom konstruktivnom stanju, više puta sanirani, pa nije potrebno izvršiti dodatnu konstruktivnu sanaciju. Restaurirani dijelovi tvrđave, osmatračnica i dio zida su u dobrom konstruktivnom stanju. Turska kula je bez ozbiljnijih oštećenja, više puta sanirana poradi oštećenja usijed potresa, sanirana 1989. godine i Domovinskog rata, sanirana 1998. godine. Ipak, na unutarnjem licu zida primjetne su pukotine pod oštrim kutom, koje teže prema vertikali i za koje je neophodno utvrditi uzrok i mjere sanacije. Posebice je potrebno obratiti pažnju na karakteristike tla na kojem je građevina temeljena i predvidjeti odgovarajuće mjere ojačanja zida. Što se tiče dijelova utvrde iz doba Mlečana krajnje su devastirani i dematerijalizirani. Moguće je tek krajnjim naporom naslutiti položaje i dimenzije nekadašnjih bastiona. Kamena građa većeg formata vidljiva je na istočnim granicama utvrde. Potrebna su temeljita arheološka ispitivanja, te moguća kasnija rekonstrukcija istih u svrhu adekvatne prezentacije. Restauracija je otežana zbog nedostatka autentičnog materijala koji je ugrađen u okolne kuće.

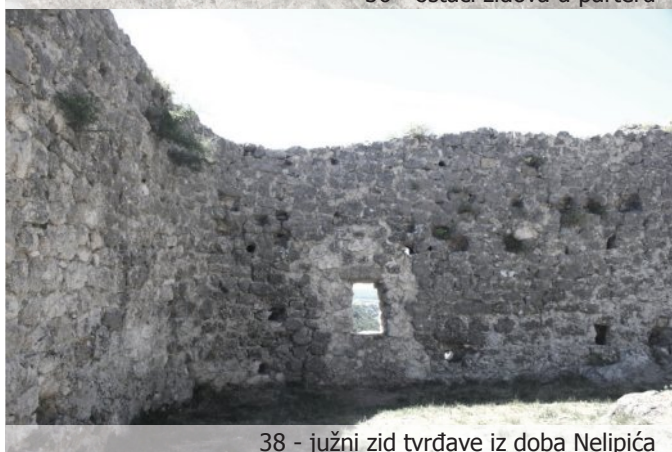
38 - južni zid tvrđave iz doba Nelipića

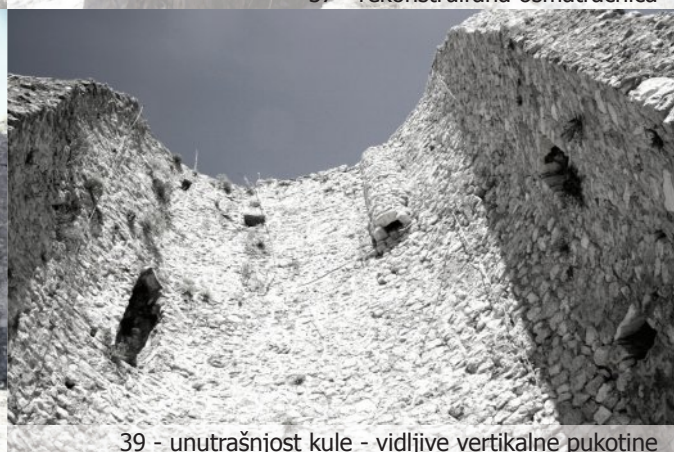
39 - unutrašnjost kule - vidljive vertikalne pukotine
